| Residenza<br>Sanitaria<br>Assistenzial<br>e Torino | <b>ANALISI DEL RISCHIO LEGIONELLA</b> | All. PR-26 |

## NORME GENERALI PER LA VALUTAZIONE ED IL CONTROLLO DEL RISCHIO BIOLOGICO DA LEGIONELLOSI

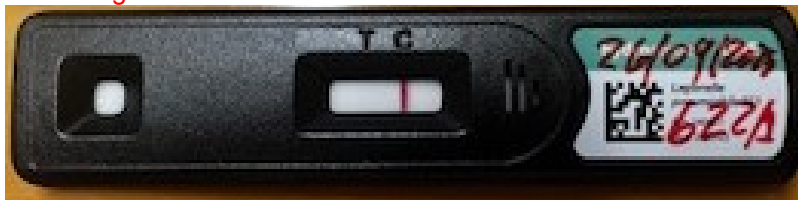
26/09/2025 Si è eseguito un test Hydrosense (SKU100198) nel locale 662 ugello 1 alle 11:15 con esito valido negativo.
